OBRAS DE RESTAURO

DE PRÉDIOS HISTÓRICOS

COLETÂNEA DE CASOS DE RECUPERAÇÃO

DE EDIFICAÇÕES PATRIMONIAIS

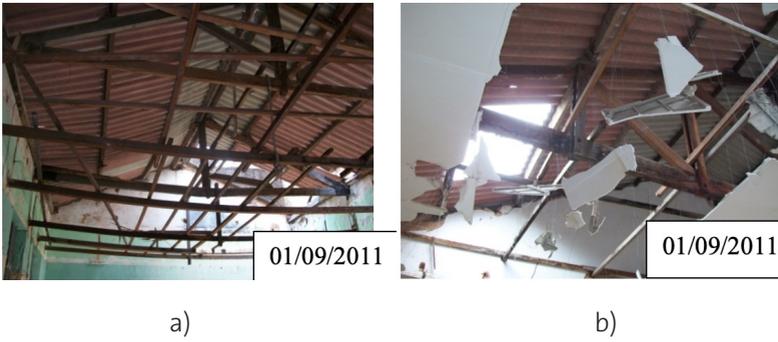
FIGURA 36: Vista do estado da estrutura de sustentação da cobertura área original - 1908

Durante a etapa de análise preliminar do prédio, foram observadas a existência de vegetação de pequeno porte (FIGURA 36) em alguns trechos da cobertura, em particular na fachada frontal e lateral direita, ao longo das cornijas e abóbadas da coberta da entrada principal, e infiltrações na laje do acesso principal, concorrendo para a deterioração acelerada da estrutura. As portas e esquadrias remanescentes apresentaram-se em estado razoável de conservação.

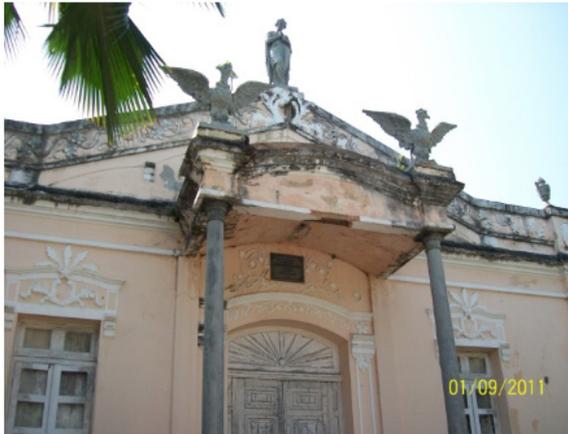
FIGURA 47: Vista da cobertura do acesso principal

- b) Erradicação de vegetação existente (utilizando K-Otec), inclusive com a retirada das suas raízes e posterior preenchimento dos vazios remanescentes;
- c) Tratamento do perfil metálico, retirada de incrustações e corrosão com emprego de lixadeira com escova de aço rotativa;
- d) Aplicação de primer anticorrosivo à base de zinco;
- e) Lavagem e desinfecção de superfície com emprego de hidrojateamento leve com utilização de água e sabão neutro;
- f) Recomposição de trechos de revestimento com emprego de argamassa a base de cimento, areia e cal;
- g) Revisão do sistema de impermeabilização em toda a face superior da laje;
- h) Aplicação de selador acrílico em colunas e na superfície inferior da laje;
- i) Pintura de acabamento final em tinta PVA acrílica.

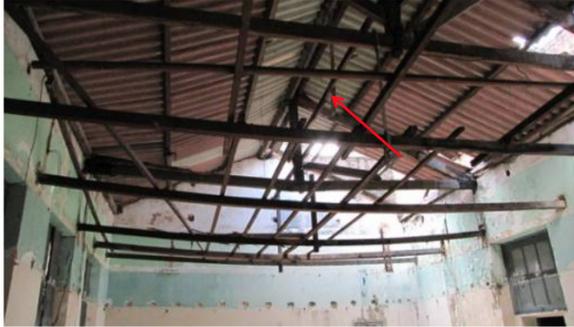
A cobertura se encontra em péssimas condições de conservação (FIGURA 49), sendo observadas, de acordo com o mapeamento de danos, como principais patologias: visíveis deformações, tesouras incompletas, telhas quebradas e faltantes, trechos em ruína parcial, ataque de cupins de forma generalizada, calhas e condutores de águas pluviais danificados e ausência de rufos em virtude da ação de vândalos.

FIGURA 49: Vista da “Área 2” analisada, com a verificação da descaracterização da estrutura de madeira e cobertura (inclinação e telhas de fibrocimento) - sala de aula – construção original (1908).

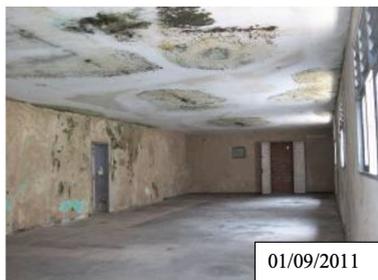
Analisando a terceira área escolhida, o salão de Multiuso (FIGURA 55), foi observado, com base na indicação das patologias registradas (FIGURA 56) nas fichas e no mapeamento de danos, que se trata notadamente da região do prédio em que a estrutura se encontra mais seriamente comprometida, necessitando de intervenção de reabilitação estrutural imediata, de modo a evitar o seu colapso.

FIGURA 55: Vista da área “3” de intervenção a ser analisada

Em relação à correção das patologias detectadas na etapa de mapeamento de danos, é necessária a intervenção de reabilitação para a recuperação da capacidade portante da estrutura através da inserção de elementos de reforço.

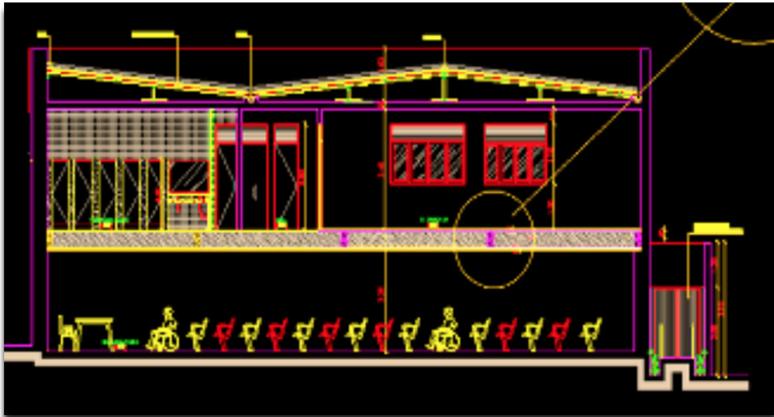
FIGURA 61: Detalhamento do resultado da inspeção da laje

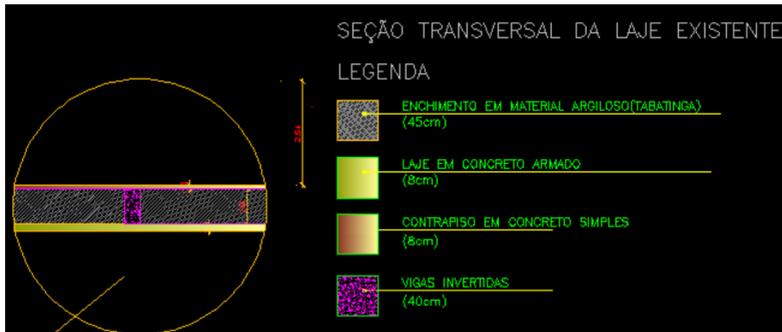
FIGURA 62: Detalhamento do resultado da inspeção da laje inferior (seção transversal)

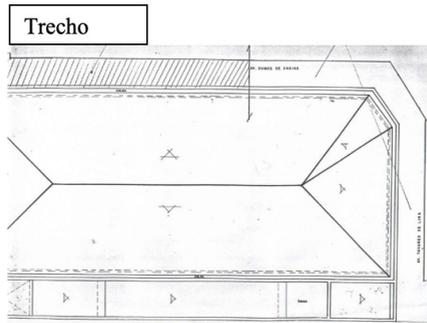
FIGURA 84: Indicação do trecho desabado da marquise do BANDERN em 1992

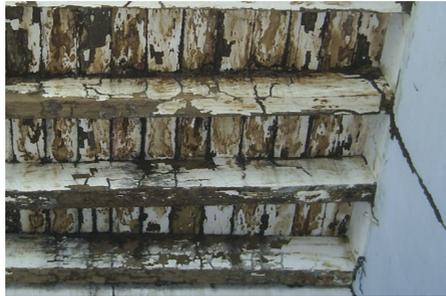
como o cupim. Ambos são bastante frequentes e atuam como importantes agentes de degradação, como apresentado nas FIGURAS 120 e 121, que mostram o avançado estado de deterioração dos elementos de madeira para composição de piso e para a constituição de estruturas para sustentação de telhado, nas quais constata-se o comprometimento da capacidade de suporte da carga da cobertura, com a ruptura de diversos elementos de madeira degradados pela ação nociva de cupins.

FIGURA 120: Aspecto de elementos de madeira danificados pela ação de cupins.

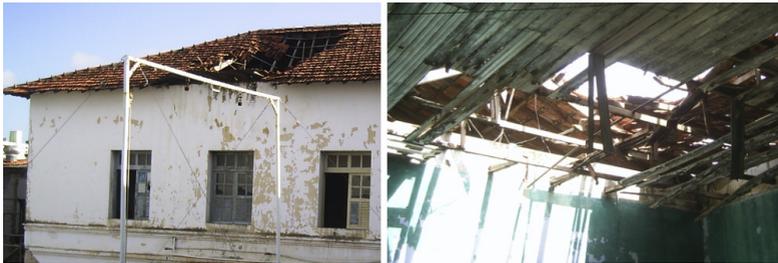
FIGURA 121: Danificação na estrutura da cobertura

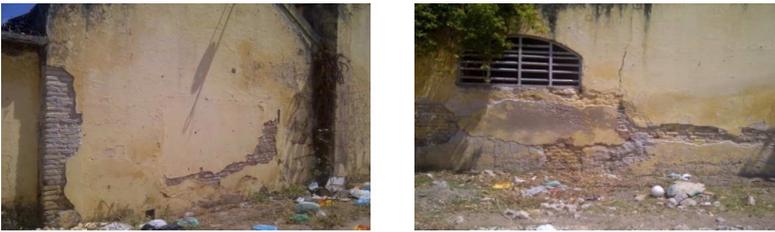
FIGURA 164: Registro da ocorrência de desgaste de rejuntamento

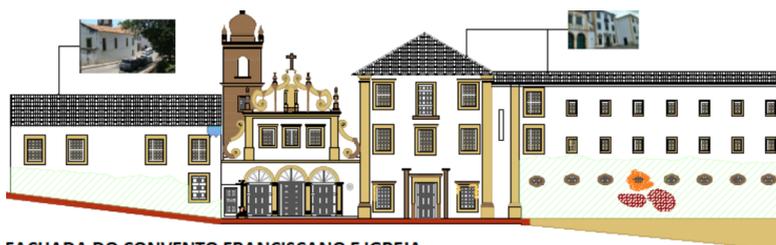
FIGURE 173: Mapa de Danos no Cruzeiro e Fachadas do Convento de São Francisco

- Realizar testes de limpeza e saneamento da cantaria;
- Pré-consolidação de alvenaria devido à esfoliação;
- Pré-consolidação de fissuras existentes em alvenaria;
- Remoção de fragmentos de tinta resultantes de intervenções anteriores;
- Remoção de parafina com soprador de ar quente;
- Reconstituição das lacunas com argamassa de cal madura e lacunas com próteses (em cantaria);
- Elaboração e instalação de peças base de calcário de cruzeiro e aplicação de piso de calcário - acabamento cinzelado;
- Aplicação de produto para proteger a pedra (à base de água - Primal ou similar).
