OBRAS DE RESTAURO

DE PRÉDIOS HISTÓRICOS

COLETÂNEA DE CASOS DE RECUPERAÇÃO

DE EDIFICAÇÕES PATRIMONIAIS

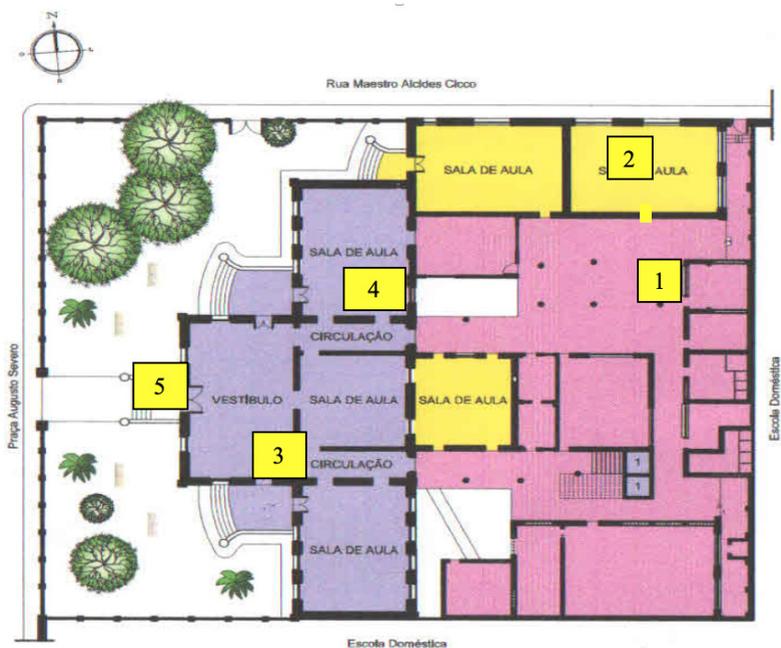
FIGURA 41: Mapa indicativo da posição das áreas onde foram elaboradas as fichas de danos

- Ficha 001 - Pátio interno – Térreo/1960 (FIGURA 41);
- Ficha 002 - Salão – Térreo/1910 (FIGURA 42);
- Ficha 003 - Vestíbulo – Térreo/1908 (FIGURA 43);
- Ficha 004 - Sala de Aula – Térreo/1908 (FIGURA 44);
- Ficha 005 – Acesso principal (entrada) – Térreo/1908 (FIGURA 45).

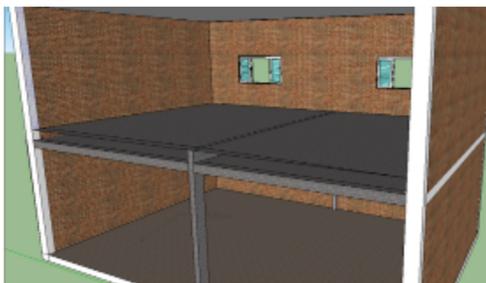
FIGURA 63: Detalhamento da retirada da camada de enchimento entre a laje inferior e o contrapiso superior

Antes da intervenção, preliminarmente, deverão ser debeladas as causas responsáveis pelos danos existentes na estrutura, como deformações excessivas, fissuras e infiltrações. Para isso, é necessária a retirada do material de enchimento (diatomita/tabatinga) (FIGURA 63), que, por se encontrar saturado, representa uma considerável sobrecarga certamente não prevista na concepção estrutural original.

Em substituição ao enchimento, será conveniente criar uma sobrelaje para piso, apoiada em filetes de alvenaria, ocultadas pelas vigas invertidas.

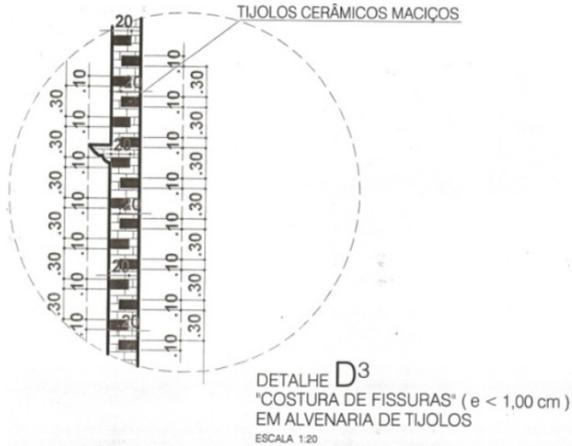
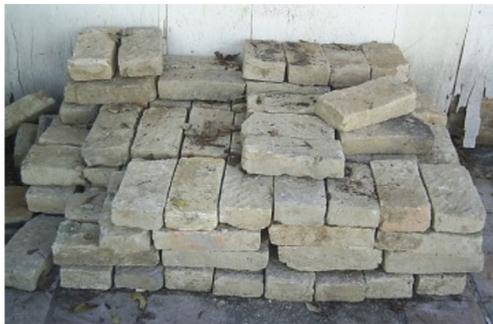
FIGURA 81: Detalhamento executivo e materiais empregados (Tijolos maciços) na intervenção de reabilitação estrutural na Igreja do Carmo

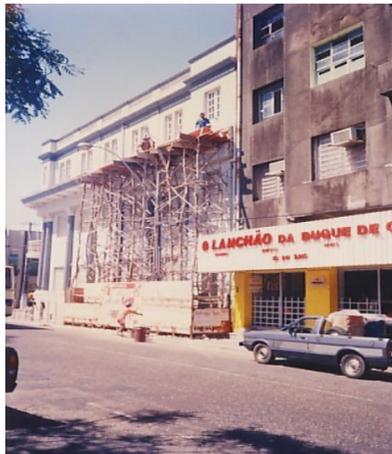
FIGURA 86: Registro fotográfico do trecho em restauração em 1994

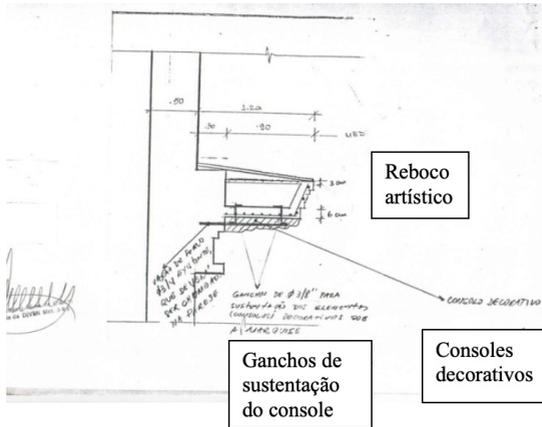
FIGURA 87: Detalhamento dos procedimentos executivos da intervenção de reabilitação

o içamento e o engastamento dos elementos decorativos/or-natos integrados originais da fachada, além da recomposição das linhas geométricas da cornija, garantindo a preservação das características arquitetônicas através da reconstituição das linhas originais da fachada do prédio.

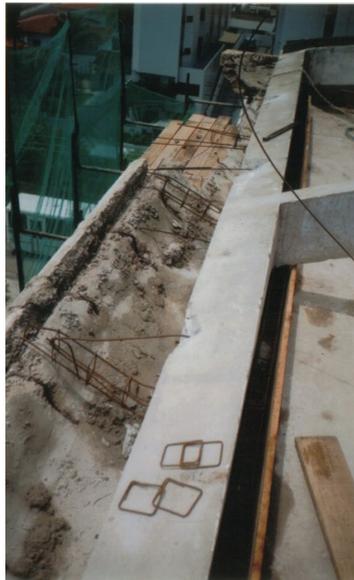
FIGURA 88: Registro fotográfico da intervenção de reabilitação.

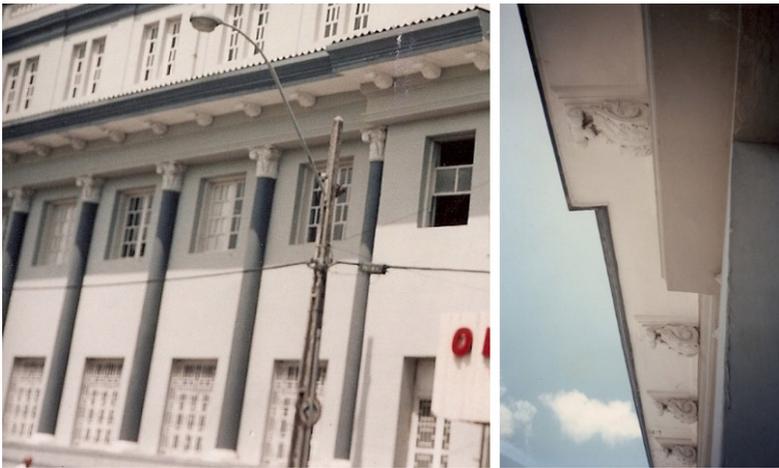
FIGURA 89: Registro fotográfico da situação após a intervenção de reabilitação com detalhe da reposição dos ornatos integrados.

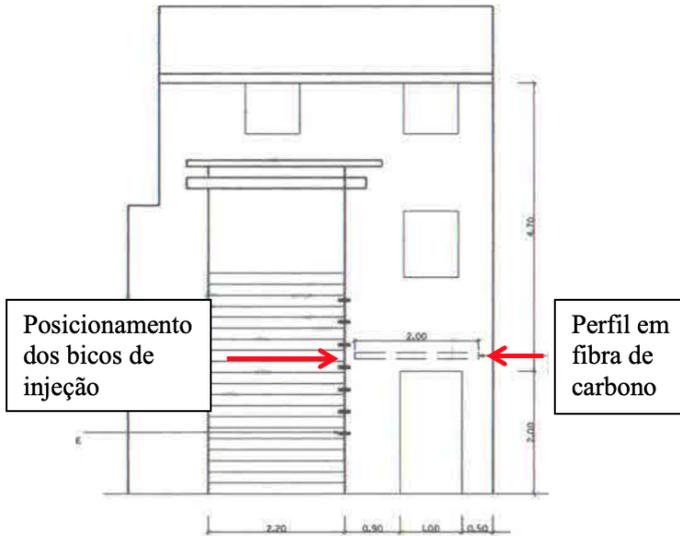
Em 1970, foi executada uma intervenção de reabilitação estrutural do portal com a utilização de vigas em concreto armado para sua estabilização. Entretanto, a técnica utilizada não se comportou satisfatoriamente devido a agressividade do ambiente marinho em que se encontra implantada a edificação, concorrendo, assim, para a corrosão prematura do elemento inserido e contribuindo para o surgimento de outros danos no trecho, causados pela expansão volumétrica das armaduras, o que provocou rachaduras e a desestabilização das paredes laterais de sustentação da casa de comando, situada acima do portal de acesso ao calabouço.

FIGURA 94: Detalhe do procedimento de intervenção de reabilitação estrutural

A intervenção foi marcada pela necessidade imediata do escoramento da região afetada e da substituição da solução adotada anteriormente para sua reabilitação estrutural, quando foram usadas vigas em concreto armado. Na solução em análise,

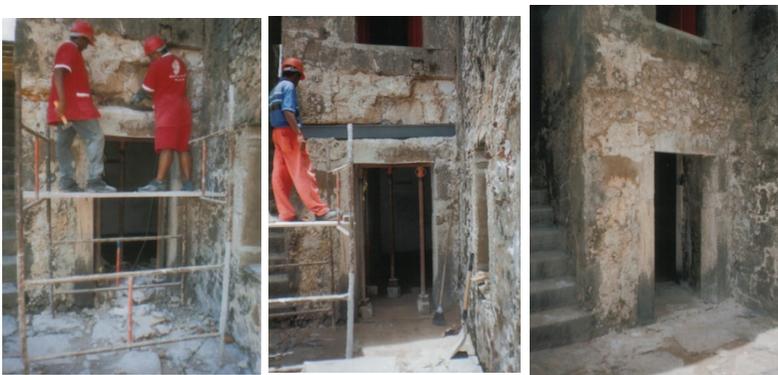
FIGURA 95: Registro fotográfico antes e após a intervenção de reabilitação

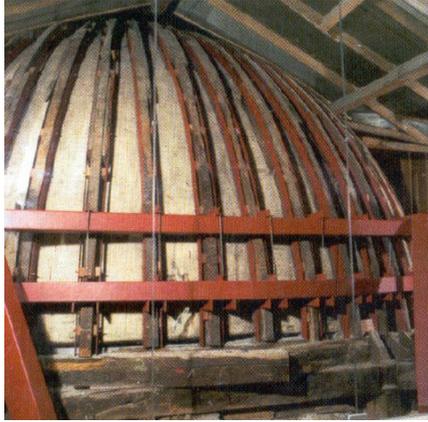
FIGURA 100: Detalhe da recuperação da cúpula

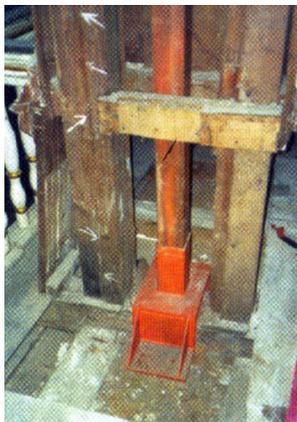
FIGURA 101: Detalhe de pilar de aço embutido no arco

As colunas dos arcos, compostas por quatro pilares de madeira formando um retângulo e presas por talas de madeira, receberam em seu interior novos pilares de aço que sustentam as cargas das tesouras (FIGURA 101).

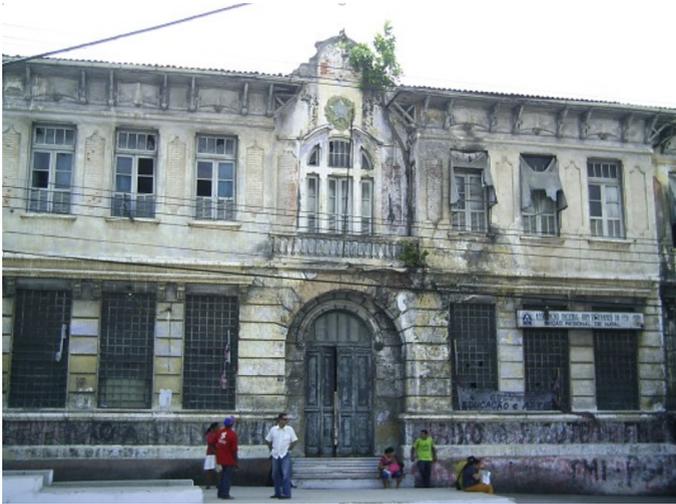
FIGURA 115: Aspecto da fachada principal antes do trabalho de reabilitação

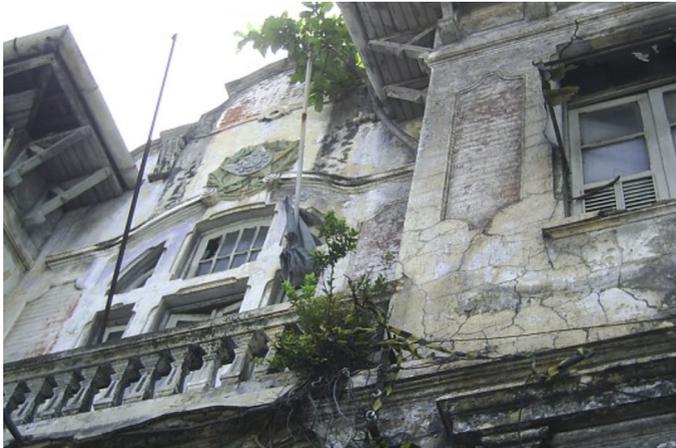
FIGURA 116: Detalhe do frontão da edificação antes do início dos trabalhos de reabilitação da construção

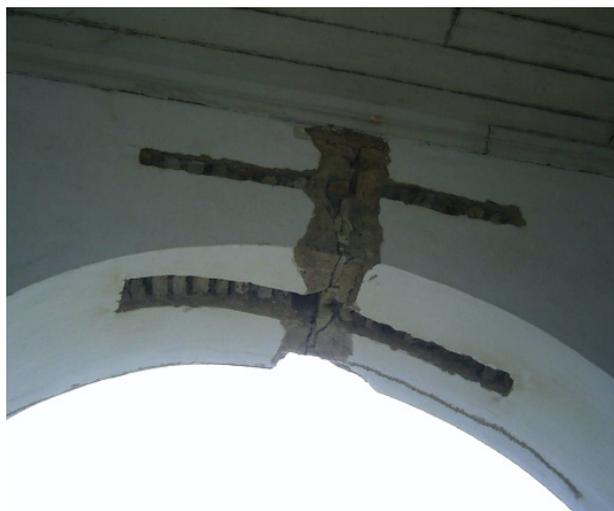
FIGURA 123: Colocação de elementos de travamento em arcos plenos de alvenaria

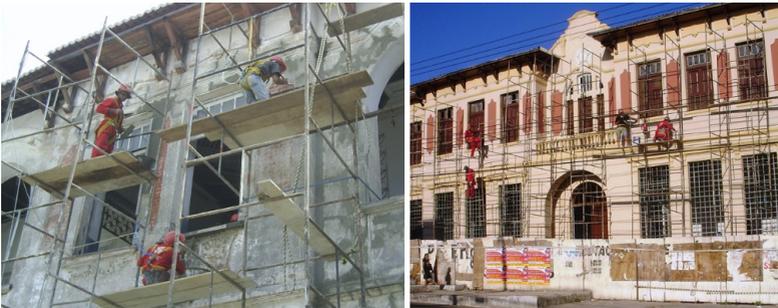
FIGURA 126: Execução de trabalhos de reabilitação na fachada da edificação

A FIGURA 126 apresenta fotografias de momentos durante a execução dos trabalhos de recuperação da fachada do edifício, mostrando o momento em que ocorreu a retirada de camadas de pintura desgastada e o preenchimento de fissuras e trincas com argamassa (a) e a execução da pintura da alvenaria e esquadrias (b).

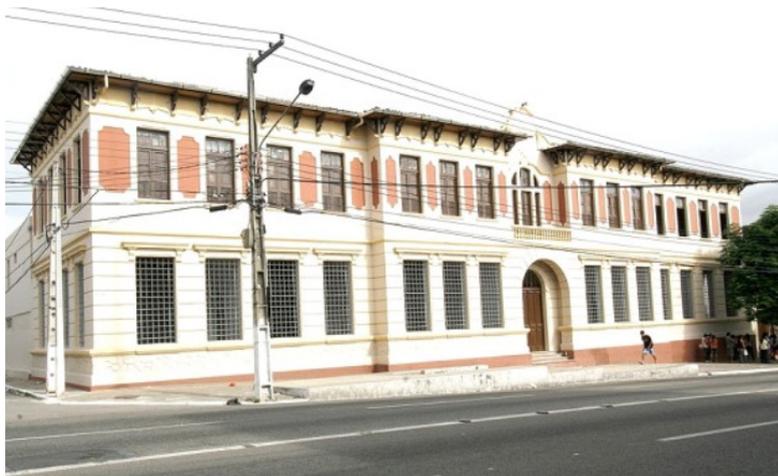
FIGURA 128: Fachada da edificação após os trabalhos de reabilitação

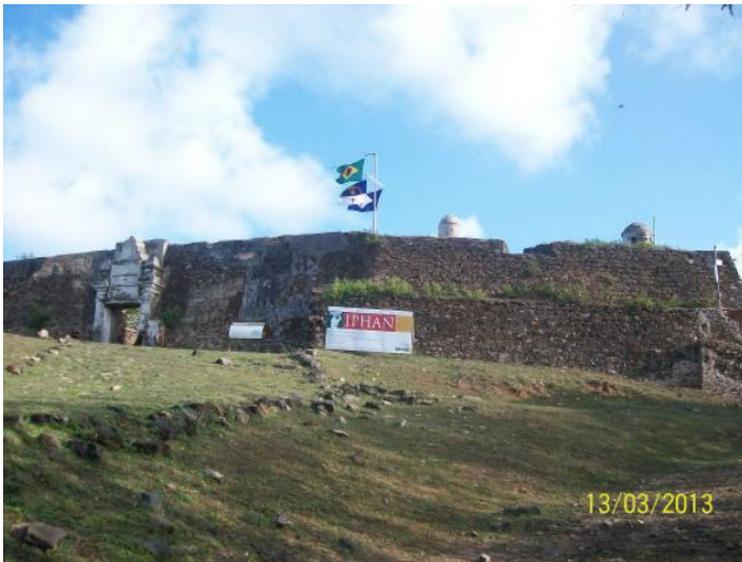
FIGURA 130: Vista da fachada da obra antes da execução dos serviços

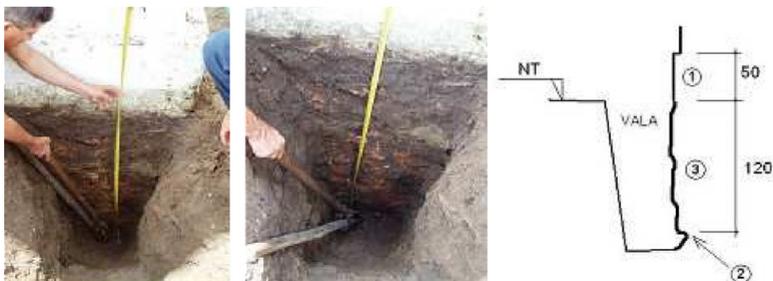
A inspeção foi realizada na região dos fundamentos da parede do compartimento destinado à sacristia (região com maior ocorrência de fissuras na alvenaria) e o segundo local ao longo das paredes de fundação da capa-superior. As FIGURAS 141 e 142 apresentadas abaixo correspondem a fotografias de duas regiões inspecionadas e as dimensões e características dos elementos das fundações inspecionadas. Para as partes que compõem as fundações, tem-se o número “1” para alvenaria de tijolo, “2” para a profundidade que corresponde à base da fundação, “3” para alvenaria em pedra e “4” para alvenaria de tijolo pedra jogada.

FIGURA 141: Inspeção nas fundações da parede da capela-maior.
